7.FICHAS DE INVENTÁRIO ATUALIZADAS

FICHA 01-EAU: RESIDÊNCIA À PRAÇA NOSSA SENHORA APARECIDA

**Inventário de Proteção do Acervo Cultural do Município de
Rio Paranaíba - Minas Gerais - Brasil**

DADOS ATUALIZADOS (2025)

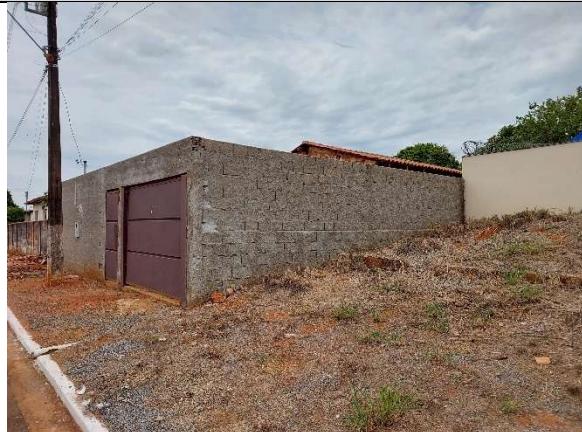
Foto 1: Vista para a edificação à Praça Nossa Senhora Aparecida, nº 145. Renan Costa, 13 out. 2025.

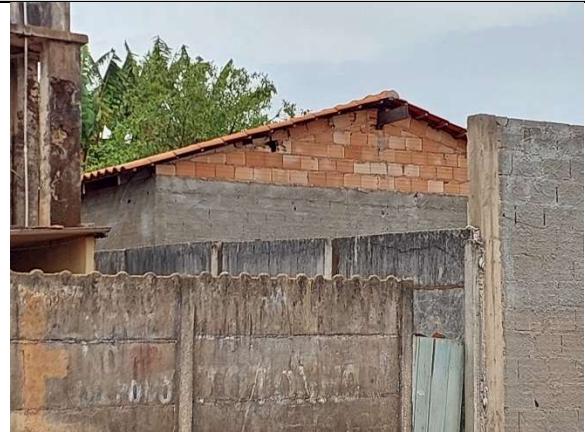
Foto 2: Em detalhe, é possível verificar alteração da volumetria, além do uso de técnicas e materiais contemporâneos. Renan Costa, 13 out. 2025.

Observa-se o uso predominante de tijolos cerâmicos furados, empregados nas novas alvenarias, em contraste com as alvenarias maciças tradicionais que caracterizavam a edificação original. As superfícies externas encontram-se revestidas com reboco em argamassa de cimento, conferindo aparência homogênea e contemporânea.

Na volumetria, nota-se acréscimo na altimetria da cobertura, com ainda substituição das telhas cerâmicas por telhas de PVC, com impacto direto sobre a leitura material e tipológica do imóvel. As esquadrias foram substituídas durante a reforma, alterando a composição das fachadas e suprimindo completamente a configuração original dos vãos, ainda que parte de sua posição tenha sido preservada.

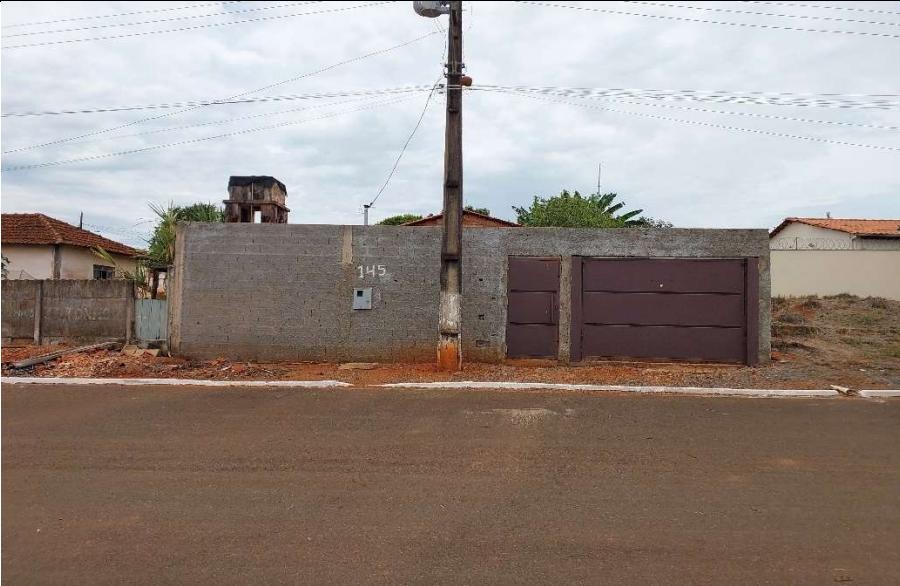
Foto 3: A edificação tem hoje imagem sem qualquer relação com a paisagem construída e o contexto da Comunidade Palmeiras. Renan Costa, 13 out. 2025.

Em razão dessas intervenções, a edificação perdeu sua integridade formal, material e volumétrica, apresentando atualmente imagem deslocada daquelas associadas às residências rurais tradicionais do núcleo original da Comunidade Palmeiras.

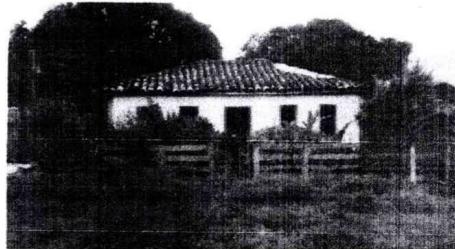
Foto 1- Vista da fachada frontal da Fazenda da Sra. Amélia Boaventura.

A casa encontra-se em regular estado de conservação. Foram detectados, desgastes nas pinturas externa e interna. Nas paredes externas há manchas de umidade, fungos e líquens. O jardim à frente da casa precisa de manutenção, pois ela encobre a fachada e dificulta a acessibilidade ao imóvel. O telhado também precisa ser restaurado para evitar infiltrações em épocas de chuva. A cerca de madeira que separa a casa do curral está em grande parte, destruída.

Os principais fatores de degradação observados foram os relacionados à umidade e à falta de manutenção do imóvel. As falhas no telhado permitem que a água de chuva infiltre danificando as paredes e o piso. Nas paredes externas a chuva também provocou manchas de umidade, próximo ao passeio.

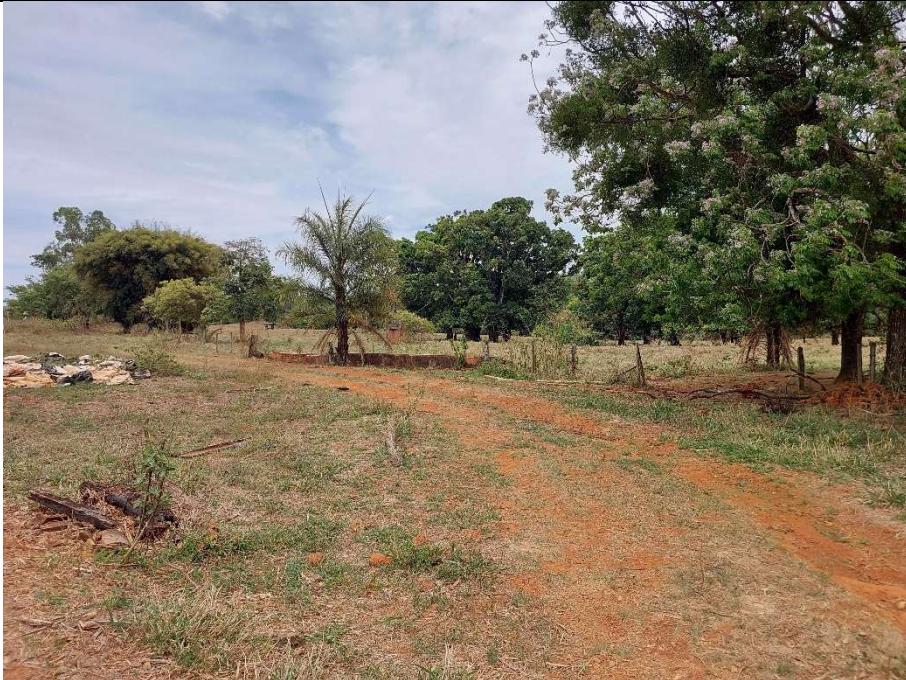
Foto 1: Área onde localizada a antiga Fazenda Sobrado, ou Sobrado Amélia Boaventura . Renan Costa, 13 out. 2025.

- ausência prolongada de manutenção preventiva e corretiva;
- incidência de umidade e processos de infiltração recorrentes;
- degradação estrutural e de elementos de madeira, notadamente esquadrias e componentes internos;
- desgaste natural decorrente do envelhecimento da edificação e das condições ambientais rurais;
- vulnerabilidade física típica de edificações isoladas e desprovidas de acompanhamento técnico.

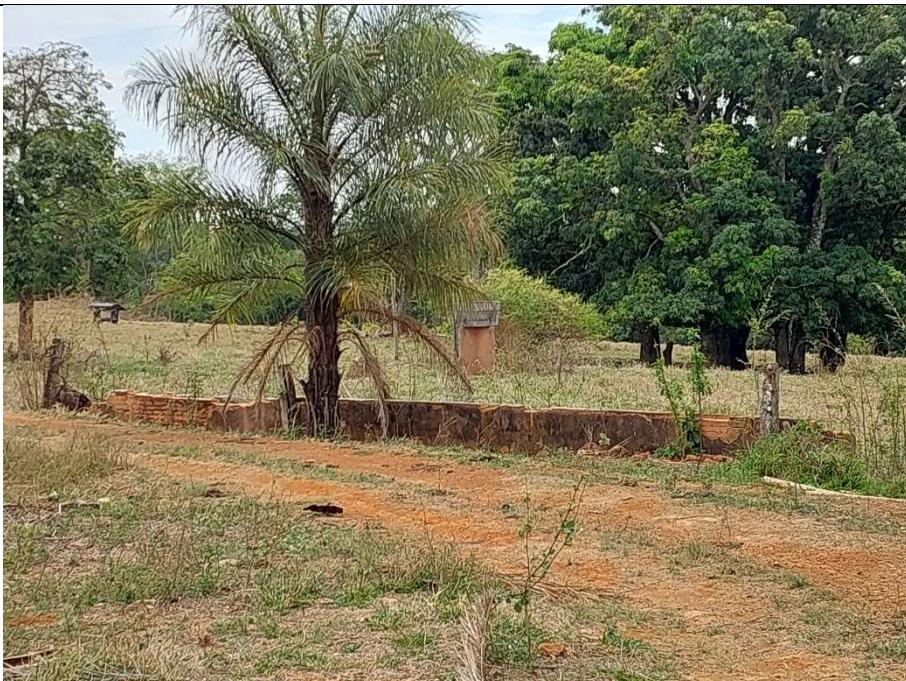
Foto 2: É possível ainda visualizar elementos vestigiais da antiga Fazenda Sobrado. Renan Costa, 13 out. 2025.

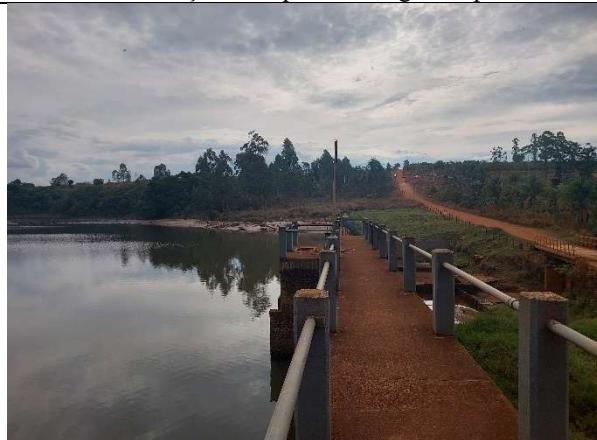
A barragem, embora ainda perceptível, não recebe manutenção sistemática e apresenta sinais de desgaste, contribuindo para o comprometimento da integridade geral do sítio. Entre os principais fatores de degradação identificados estão: variação extrema do nível hídrico, assoreamento contínuo, erosão dos taludes, ocupação inadequada do entorno, falta de monitoramento e inexistência de gestão ambiental estruturada.

Foto 2: Vista para entorno da barragem. Renan Costa, 13 out. 2025.

- Estabilização das margens e taludes, com controle de processos erosivos, manejo de solo compactado e delimitação de áreas sensíveis, prevenindo o avanço da degradação física e o risco de instabilidade.

- Controle de acesso de gado à área da represa, considerando que o pisoteio intensifica erosão, turbidez da água e degradação vegetativa; recomenda-se cercamento seletivo ou manejo controlado.

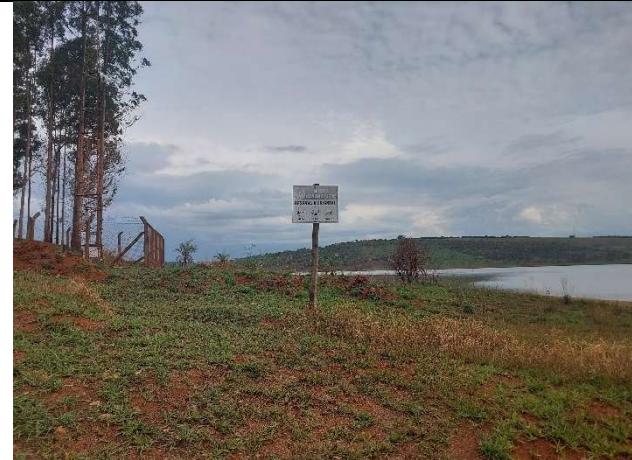
O estado geral de conservação é marcado pela degradação física decorrente da desativação, sendo perceptíveis assoreamento, acúmulo de sedimentos, vegetação espontânea e alterações no contorno original da lâmina d'água. Ainda assim, o conjunto mantém legibilidade suficiente para reconhecer sua configuração como represa histórica e sua importância para a memória do abastecimento de água no município.

Foto 4: Vista para a represa formada pela barragem.
Renan Costa, 13 out. 2025.

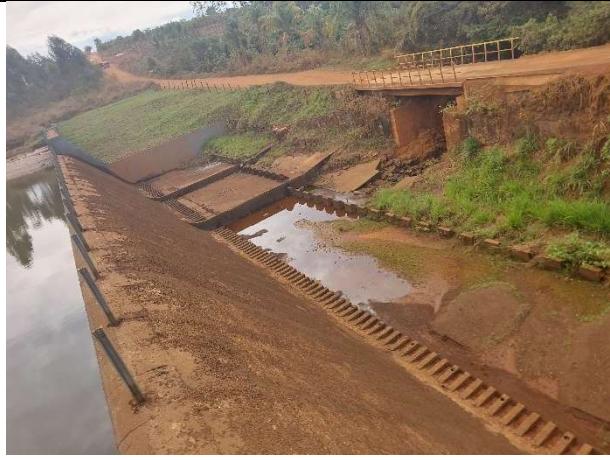
Foto 5: Detalhe para estrutura da barragem. Renan Costa, 13 out. 2025.

- Remoção de vegetação invasora no coroamento e nos setores de concreto, evitando danos causados por raízes, infiltrações e desprendimentos de material.

Este documento não atesta a estabilidade estrutural da barragem ou das estruturas associadas. Para tanto, recomenda-se avaliação periódica por engenheiro civil ou geotécnico especializado, especialmente em ciclos de cinco a dez anos, além de inspeções regulares durante períodos de estiagem prolongada e após eventos climáticos extremos. As recomendações aqui descritas não abrangem necessariamente todas as manifestações de degradação existentes, sendo responsabilidade dos proprietários e usuários zelar pela conservação e pela segurança da área, independentemente da proteção atribuída pelo COMPAC.

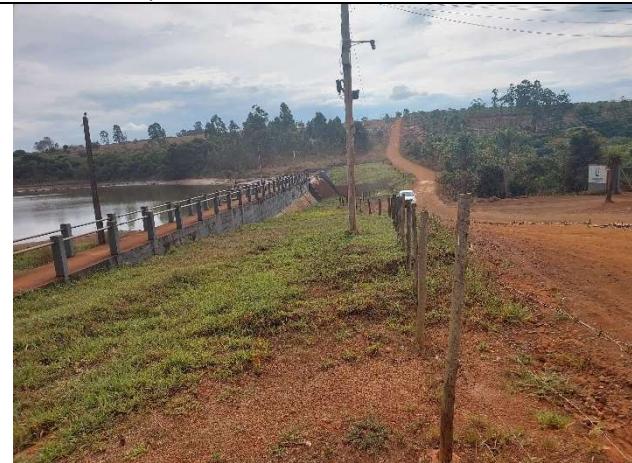
Foto 6: Barragem e estrada de acesso. Renan Costa, 13 out. 2025.

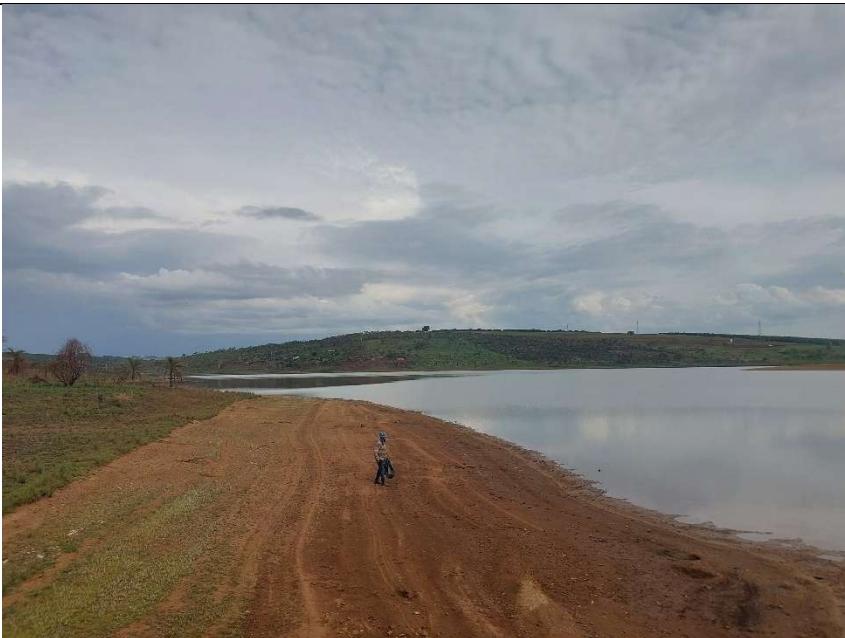
Foto 8: Represa formada pela barragem, em nível bastante reduzido. Renan Costa, 13 out. 2025.

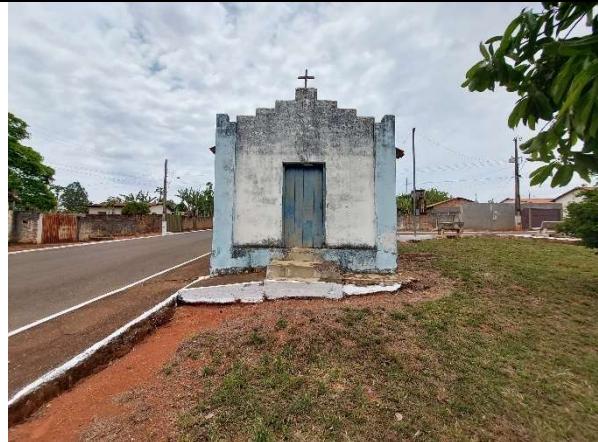
Foto 1: Vista geral, fachada principal da Antiga Capela Nossa Senhora Aparecida. Renan Costa, 13 out. 2025.

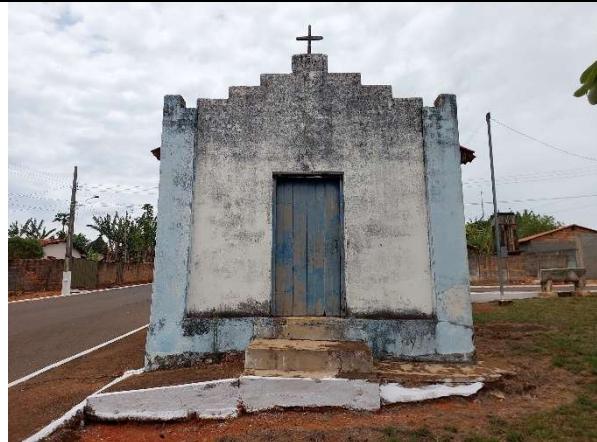
Foto 2: Em aproximação, evidentes danos associados a intempéries. Renan Costa, 13 out. 2025.

A edificação é afetada por múltiplos fatores de degradação, incluindo falta de manutenção continuada, deslocamentos de telhas não originais, resultando em infiltrações, além de umidade por capilaridade nas alvenarias. As adaptações internas e o volume lateral acrescentado introduzem sobrecargas e tensões que contribuem para o surgimento de trincas e fissuras. O uso inadequado como depósito intensifica o desgaste dos revestimentos e dificulta a ventilação adequada. Observa-se também crescimento de vegetação espontânea nas áreas de entorno imediato, além da ação natural do tempo sobre materiais antigos e expostos.

- **Recomposição e regularização da cobertura**, com reinstalação ou substituição adequada das telhas cerâmicas deslocadas ou danificadas, garantindo estanqueidade e evitando infiltrações. Recomenda-se reversão para telha cerâmica tipo francesa.
- **Controle e mitigação de umidade por capilaridade**, mediante revisão do embasamento, melhoria da ventilação, eventual aplicação de barreiras capilares e tratamento das áreas de pintura comprometidas.
- **Revisão e estabilização estrutural**, com diagnóstico especializado das trincas e fissuras observadas, especialmente aquelas possivelmente associadas à sobrecarga introduzida pela divisória interna e pelo volume lateral acrescido.
- **Avaliação técnica do volume lateral**, considerando sua dupla condição: elemento descaracterizante frente ao volume original, mas representativo do período em que o imóvel foi adaptado como moradia. A

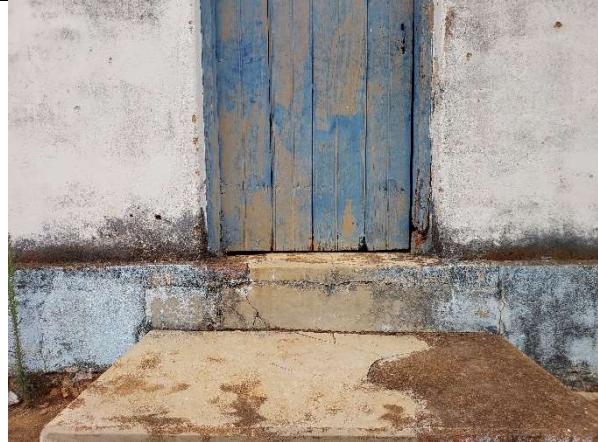
Foto 3: Detalhe para porta de acesso e embasamento, com danos associados a intempéries. Renan Costa, 13 out. 2025.

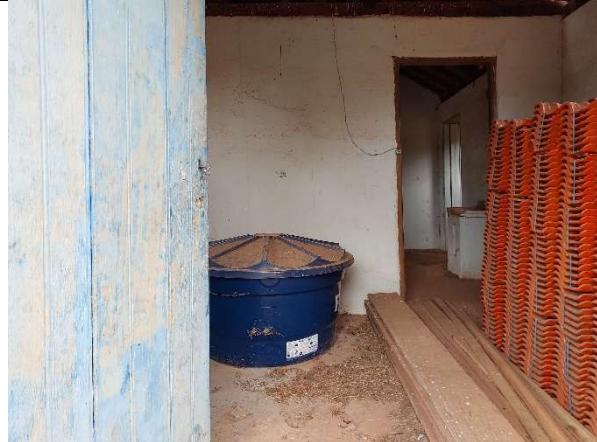
Foto 4: Em vista interna, uso inapropriado para acomodação de materiais de construção. Detalhe para alvenaria construída para divisão do espaço. Renan Costa, 13 out. 2025.

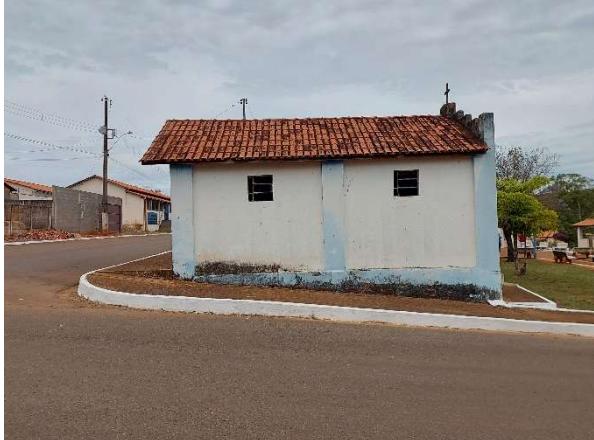
Foto 5: Fachada lateral direita. Detalhe para manchas associadas a infiltrações. Renan Costa, 13 out. 2025.

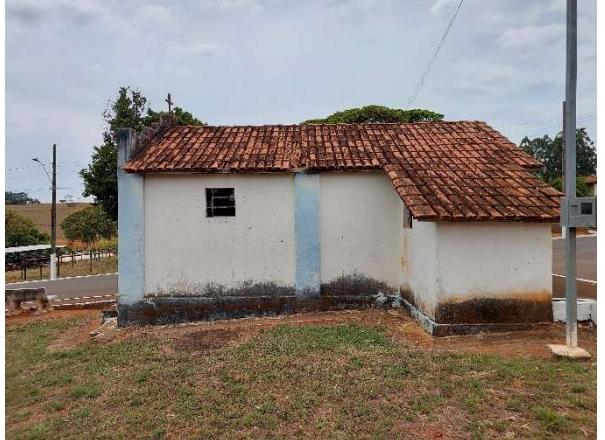
Foto 6: Fachada lateral esquerda. Detalhe para acréscimo e continuidade de cobertura, com uso de telhas cerâmicas tipo capa e canal. Renan Costa, 13 out. 2025.

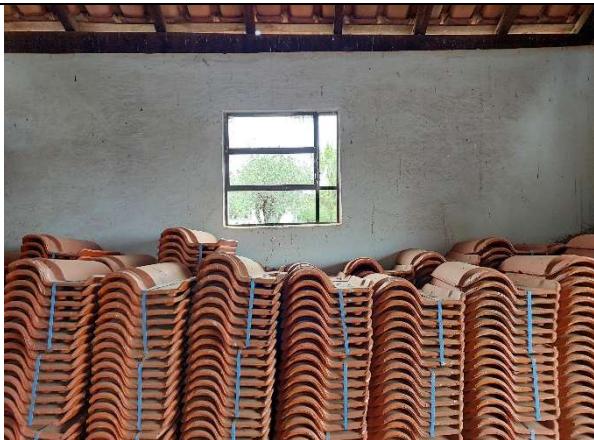
Foto 7: Detalhe para janela tipo basculante, elemento contemporâneo. Renan Costa, 13 out. 2025.

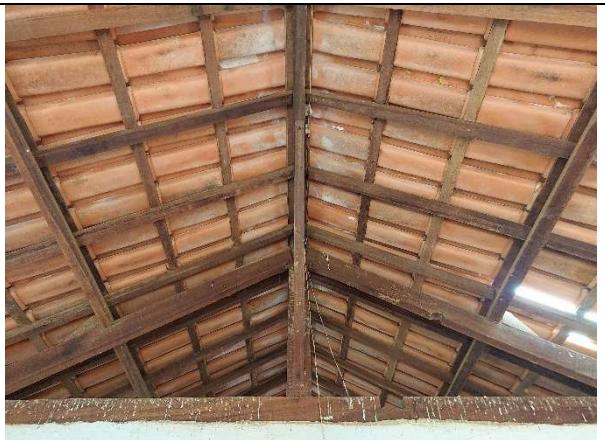
Foto 8: Vista para estrutura da cobertura. Renan Costa, 13 out. 2025.

A edificação apresenta estado de conservação regular, evidenciando desgaste acumulado decorrente do tempo, de intervenções sucessivas e do uso atual incompatível com sua função original. A cobertura, composta por telhas cerâmicas em substituição das originais, apresenta deslocamentos, falhas de encaixe e perdas pontuais, resultando em pontos de infiltração e danos associados à entrada de água. As alvenarias registram trincas e fissuras distribuídas em diferentes trechos, possivelmente relacionadas à sobrecarga introduzida pela divisória interna e pelo volume lateral acrescido, ambos elementos que alteram o comportamento estrutural original do conjunto.

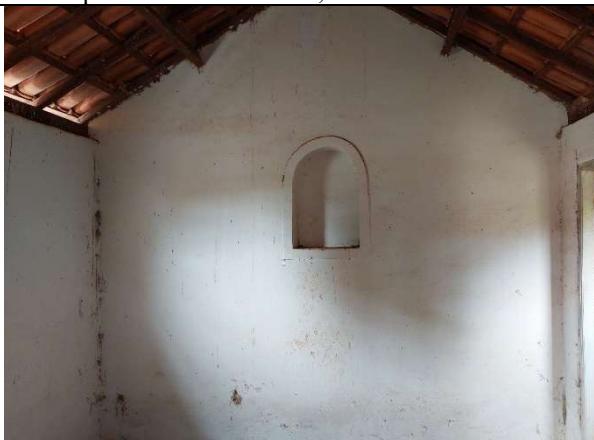
Foto 9: Oratório é elemento vestigial do uso original. Renan Costa, 13 out. 2025.

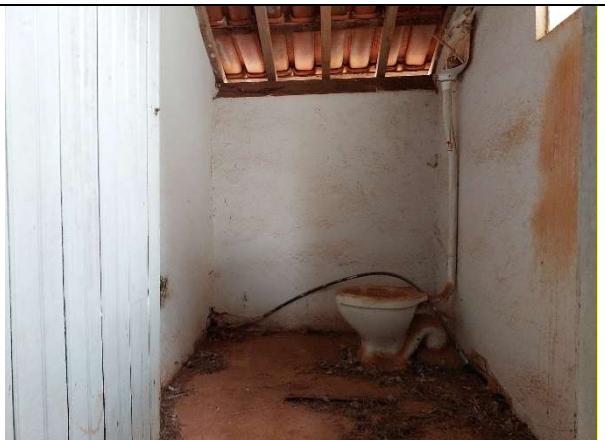
Foto 10: Área de acréscimo. Renan Costa, 13 out. 2025.

O volume lateral acrescentado, embora constitua um elemento descaracterizante frente à volumetria original, também pode ser interpretado como representativo do período de adaptação para moradia, integrando-se, portanto, à história de uso da edificação. Ainda assim, suas interferências na estabilidade do conjunto exigem atenção. Considerando a presença de trincas, fissuras e indícios de tensões estruturais, recomenda-se a realização de estudo técnico especializado, capaz de diagnosticar com precisão a natureza e a gravidade dos danos, bem como orientar eventuais ações de estabilização, conservação e restauro.
